INFORMAČNÍ BULLETIN 02/2024

Informační bulletin číslo: 02/2024

Věc: kontrola páky trimu na levé i pravé straně

Dotčené letouny (s/n): všechny typy letounů SKYLEADER/Jihlavan airplanes: JA-200 (Skyleader 200), JA-400 (Skyleader 400), JA-500 (Skyleader 500), JA-600 (Skyleader 600)

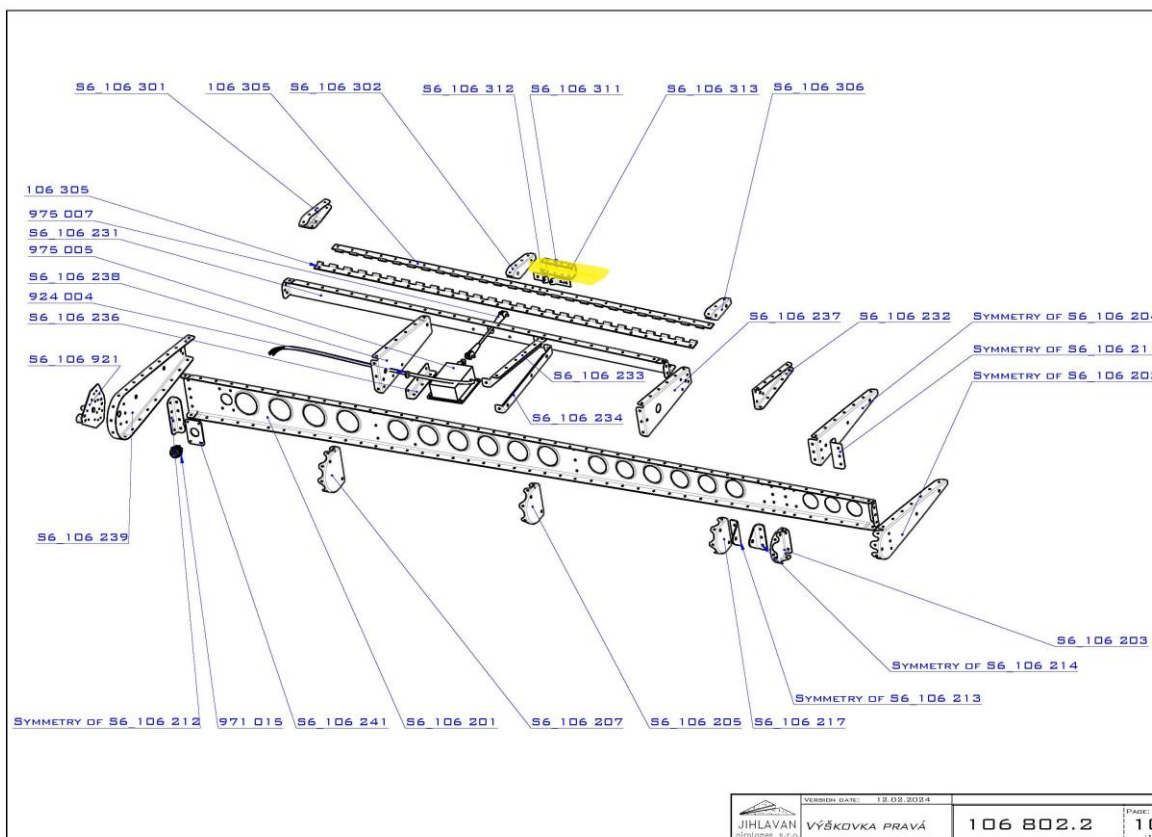
Obrázek 1 - umístění páky trimu - placing of trim lever

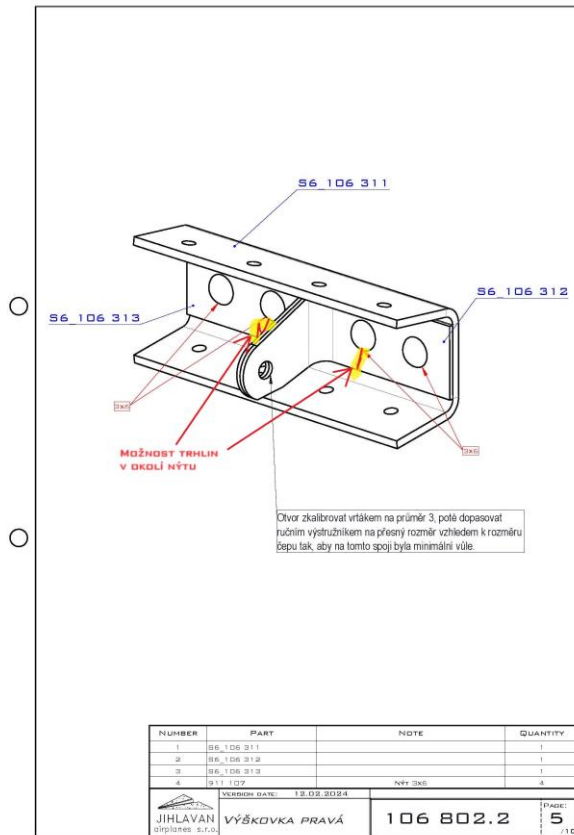
Důvod vydání: Při neodborné manipulaci s letounem nebo jeho částmi, speciálně výškovými kormidly a jejich vyvažovacími ploškami (trimy), může dojít k nadměrnému zatížení páky trimu. V případě přetížení trimu dojde k ohnutí páky, ve které se důsledkem cyklického namáhání může časem vytvořit trhлина u nýtů. Viz obr. 1; obr. 2; obr. 3 a 4

Obrázek 2 - místo trhlin poblíž nýtu - place with cracks next to rivets

Provedení: Neprodlená vizuální kontrola závěsu trimu v oblasti prvního nýtu

- 1) Zapnout zapalování
- 2) Nastavit trim do krajní polohy – těžký na nos
- 3) U modelů Skyleader 600 (JA-600) klapky do cestovní konfigurace 0°
- 4) Vypnout zapalování
- 5) Přesunout se k vodorovným ocasním plochám zezadu – zkontrolovat vůli trimu přiměřenou silou nahoru a dolů, dle údržbového manuálu. Pokud amplituda přesahuje 3 mm je nutno páku trimu vyměnit.
- 6) Bez ohledu na vůli trimu je nutno zkontrolovat následující místa viz obr. 1 a 4. V případě nálezů trhliny (jako na obr. 2 a 3) nesmí být letoun až do výměny páky provozován. Kontaktujte neprodleně výrobce letounu a přiložte fotografie dílů.

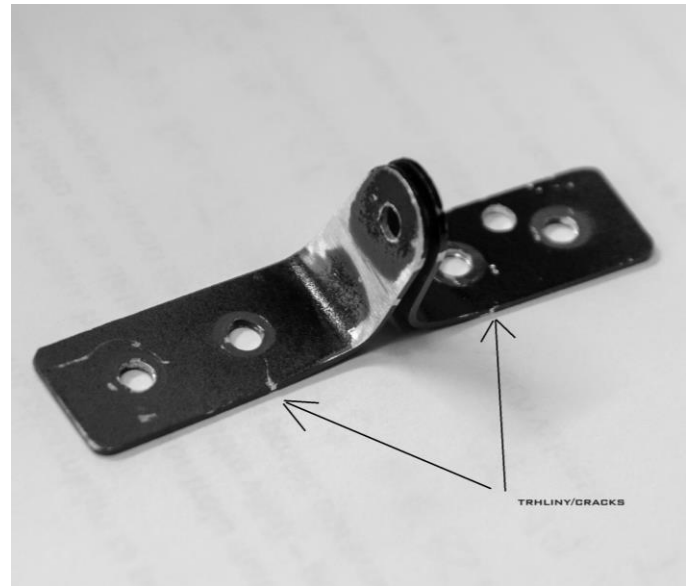
Obrázek 3 - foto trhlin, foto of the cracks

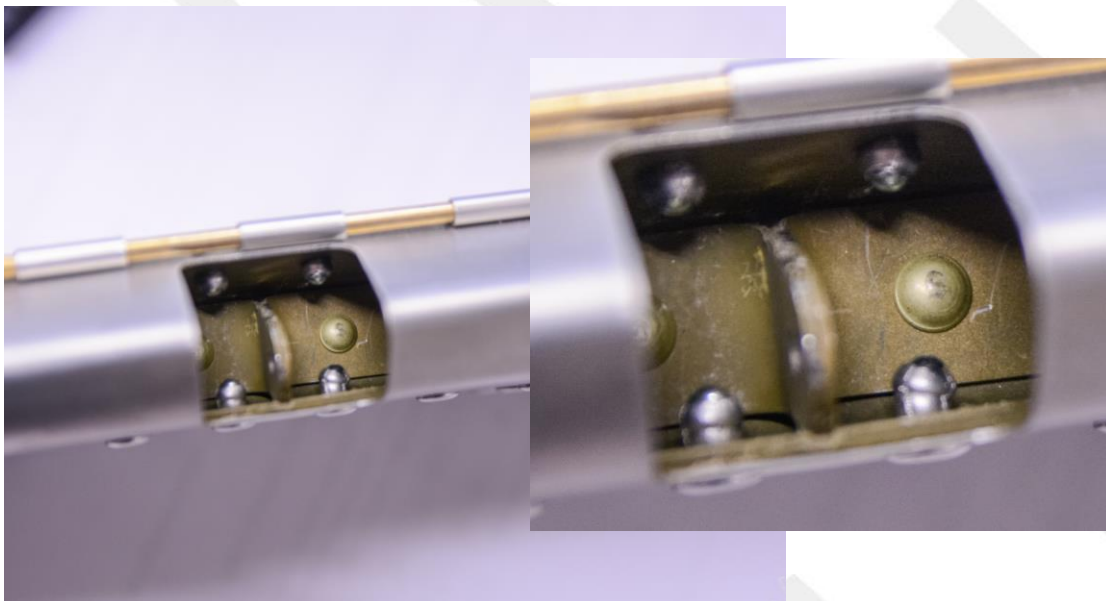
Obrázek 4 - páka trimu bez trhlin - lever with no cracks
