## INFORMAČNÍ BULLETIN 09/2022

**Informační bulletin číslo:** 09/2022

**Věc:** Utažení šroubů z motorového lože do bloku motoru

**Dotčené letouny (s/n):** všechny typy letounů bez lože ROTAX (letouny pouze s jedním motorovým ložem): JA-200 (Skyleader 200), JA-400 (Skyleader 400), JA-500 (Skyleader 500), JA-600 (Skyleader 600), GP One

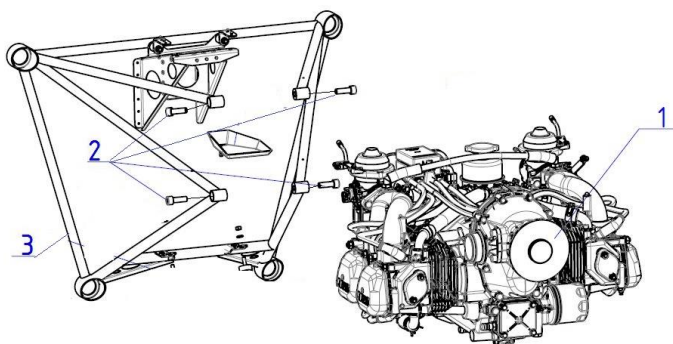
**Důvod vydání:** Pro zvýšení bezpečnosti, vlivem vibrací a tepelných šoků motoru může dojít k vydírání práškového laku na styčných plochách motorového lože. Přesto, že je šroub zalepen závitovým lepidlem, může se objevit drobná vůle na stykové ploše, která je nežádoucí.

1 - Engine 2 - 4pcs of Bolts 3 - Engine Bed

**Provedení:** Po prvních 50 motorových hodinách je nezbytné zkontrolovat dotažení šroubů z motorového lože do motoru, utahovací moment 50 Nm. Další kontoly dotažení šroubu provádět v pravidelných servisních intervalech. Pokud dojde k tomu, že šroub není dotažený na požadovaný moment, je nezbytné ho vytočit, nanést novou vrstvu závitového lepidla Loctite 243 nebo ekvivalentní a dotáhnout momentem 50 Nm. Při montáži se nesmí zapomenout vrátit talířová pružina typu Z pod hlavu šroubu, pokud není poškozená, v případě nutnosti vyměnit.
